# Víkur og Stórurð til framtíðar

Skýrsla landvarða 2020

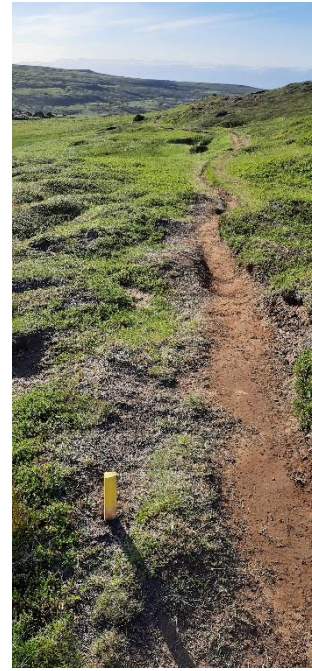
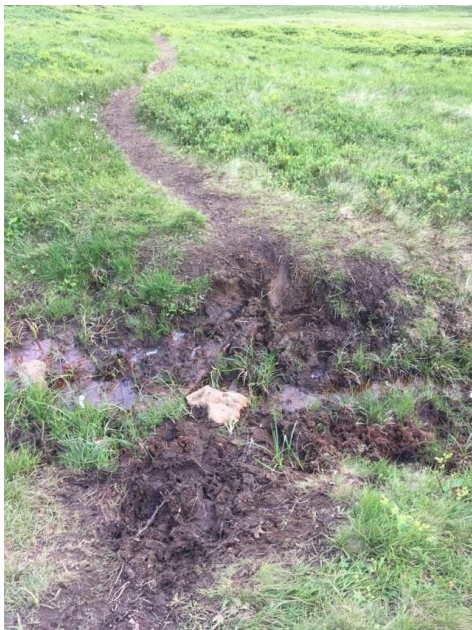
Góð og greinileg leið frá bílastæði við Vatnsskarðsveg til Stórurðar. Vel farin og skýr að langmestu leyti, en þegar nær dregur urðinni eru blautir mýrakafar á nokkrum stöðum. Skoða má næsta sumar að finna einhverskonar lausnir við því, hvort sem það er með lítilsháttar uppbyggingu eða tilfærslu á þeim hlutum leiðarinnar. Þessi leið var ekki stikuð eins þétt og margar aðrar vegna þess hve greinileg og auðrötuð hún er. Vegvísir var settur niður á miðri leið. Á tveimur stöðum voru tekin GPS-hnit og mælt fyrir brú sem koma mætti fyrir í vetur og setja niður næsta sumar (sjá myndir að neðan).

Mælt var fyrir tveimur brúm á leið 8 (Vatnsskarðsvegur) til viðbótar sem verða smíðaðar í vetur og fluttar á staðinn á snjósleða, en það var einnig gert veturinn áður með þær brýr sem settar voru niður í sumar.

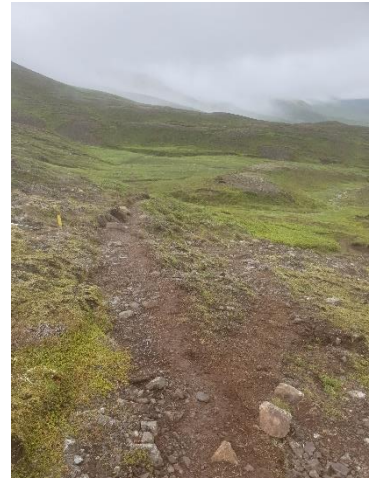
en á nokkrum svæðum sér talsvert á landi og gróðri umhverfis götuna. Einnig tóku landverðir eftir að töluvert sást á nýju lerkistikunum fljótlega eftir að þeim var komið fyrir. Sauðféið er hrifið af stikunum en stikurnar ekki jafn hrifnar af fénu, en stikan hér til vinstri hafði staðið þarna í mánuð þegar myndin var tekin. Auk þess að skipta út öllum gömlum stikum fyrir nýjar var settur var niður vegvísir á miðri leið.

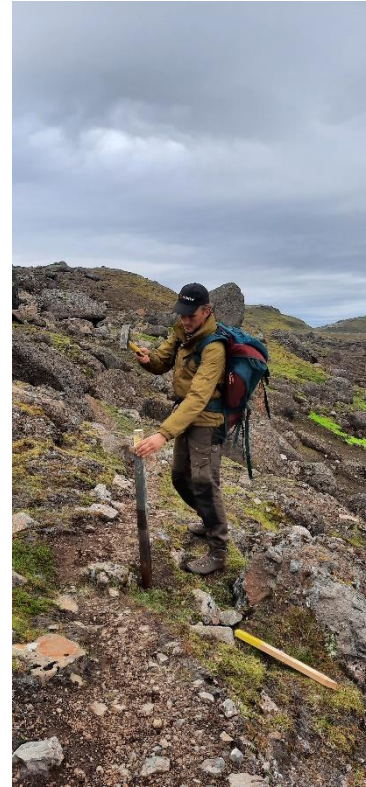
Þetta var eina leiðin á Stórurðarsvæðinu sem var einungis endurstikuð að hluta til. Þetta var seinasta stikuverkefni sumarsins og stikumagnið af skorum skammti. Þó var farið með um alls 80 stikur og þeim skipt út frá upphafi leiðarinnar úr Stórurð. Líklegast þyrfti um 100 stikur í viðbót til að klára að stika niður að Brandsbalarétt. Auk þess liggur talsvert af gömlum stikum víða á leiðinni sem þyrfti að taka með niður. Nokkrar stærri heillegar stikur sem þegar voru uppi í skarðinu nýtast ágætlega á grýttu svæði og fengu að standa auk þess að nokkrum nýjum var bætt við. Nánast öll málning er farin af gömlu stikunum og því þarf að koma með málningu eða spreng til að endurmála þær næsta sumar.

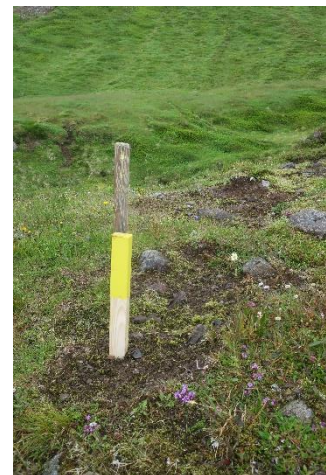
Leiðin var endurstikuð skv. úttekt frá 2018. Gömlu stikurnar orðnar veðraðar og úr sér gengnar og kominn tími á að endurnýja og gera leiðina skýrari þar sem þörf var á. Sjá má muninn á nýju og gömlu stikunum á myndinni hér til hliðar.

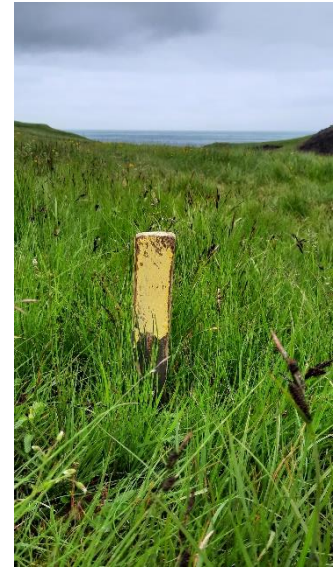
Sama gildir um þessa leið eins og leið 19. Stikun hafði verið þétt sumarið 2018 en í ár var öllum gömlum stikum skipt út fyrir nýjar. Töluvert þurfti að rétta við og lagfæra af stikum en sauðféð virðist hrifið af því að nota stikurnar til þess að klóra sér á. Sjá má dæmi þess á myndinni hér til hliðar, en sú stika var sett niður sumarið 2019. Leiðin sjálf er samt greinileg og liggur beint af augum svo að auðvelt er að rata hana þó svo að stikurnar geti verið illsjáanlegar. Næsta sumar mætti endurstika litla bútin borgarfjarðarmegin þar sem ekki er gengið á bíslóðanum.

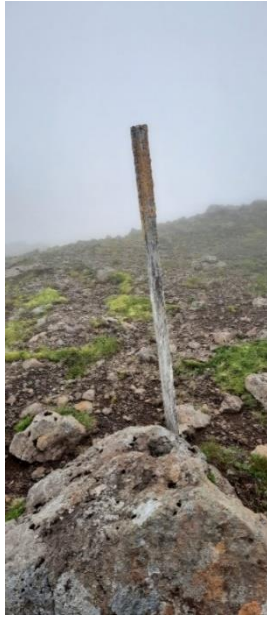
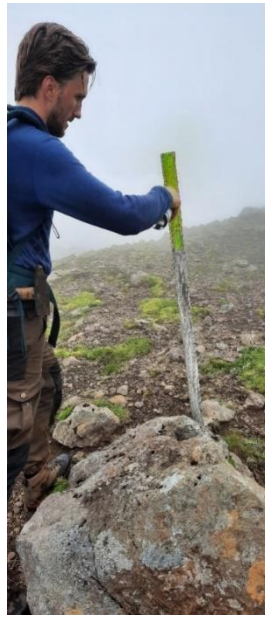
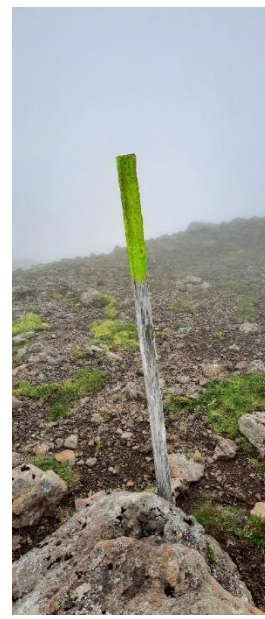
Annan daginn var stikað frá Kirkjusteini, yfir skarðið og niður að Fitjum þar sem gönguleiðin kemur inn á bíslóðann. Gömlu stikurnar voru teknar upp jafnóðum. Efst í skarðinu, þar sem grýttast er, standa enn áratuga gamlar stikur frá björgunarsveitinni. Þær eru mun stærri og voldugri en nýju lerkistikurnar og var ákvörðun tekin um að leyfa þeim að vera, þar sem þær stingast fyrir undan snjónum og eru mun sýnilegri í vondu skyggni. Margar hverjar fengu yfirhalningu með neongulu spreyi en þeim verst útlítandi var skipt út fyrir „nýjar“, en talsvert var eftir af ónotuðum stikum í búnti nálægt skarðinu sjálfu.

Þriðji dagurinn var nýttur í að endurnýja stóru stikurnar og að setja upp vegvísi efst í skarðið, með örvum á sem benda niður til Loðmundarfjarðar annars vegar og Borgarfjarðar hins vegar til að sýna hvar skal fara fram af brúninni. Í þoku og snjó getur nefnilega verið mjög óljóst hvar leiðin af háskarðinu liggur.

Ljóst var í fyrri tveimur leiðöngrunum að í háskarðinu er mikil snjóþekja langt fram eftir sumri og því greinilegt að stóru stikurnar duga mun betur á því svæði en þær nýju. Næsta sumar verður eitt verkefnanna að setja merkingar á örvar skiltisins með nöfnum áfangastaðanna.
