# Víkur til framtíðar

Ástandsúttekt og framtíðarsýn Víknaslóða

19.10.2018

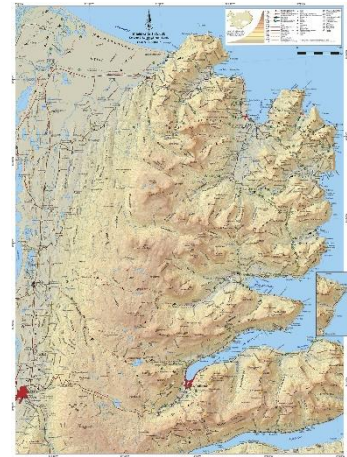
Gönguleiðakort FB

Kortið er mjög gott og hreinlega nauðsynlegt fyrir hvern þann sem hyggst ganga Víknaslóðir. Leiðarlýsingar eru góðar, framsetningin er skýr og allar helstu upplýsingar sem mikilvægt er að hafa koma þar fram.

Eftirfarandi eru tillögur að úrbótum fyrir næstu prentun:

- Í leiðarlýsingu fyrir Brúnavíkurskarð (leið nr. 19) stendur: „... Mjög góður hringur er leið 20 suður og 21 til baka.“ Þessu þyrfti að breyta í: „...Mjög góður hringur er leið 19 suður og 20 til baka.“

- Á kortinu er leiðin frá Kjólsvíkurvarpi upp á Grenmó (leið nr. 29) græn sem gefur til kynna að hún sé stikuð. Hið rétta er að leiðin er óstikuð og ætti því að vera rauð.

- Í leiðarlýsingu fyrir leiðina úr Brúnavík í Breiðuvík um Súluskarð (leið nr. 21) kemur ekki fram að gengið sé með sandinum eftir að komið er yfir Brúnavíkurá. Þessu þyrfti að bæta við til að auðvelda ferðamönnum að finna upphaf leiðarinnar til Breiðuvíkur.

- Í táknmyndaskýringu kortsins (efst í hægra horninu) stendur: „Hringsjá, gott útsýni“. Þessu mætti breyta í „Hringsjá / gott útsýni“ til að koma í veg fyrir þann misskilning að hringsjá sé þar sem engin er.

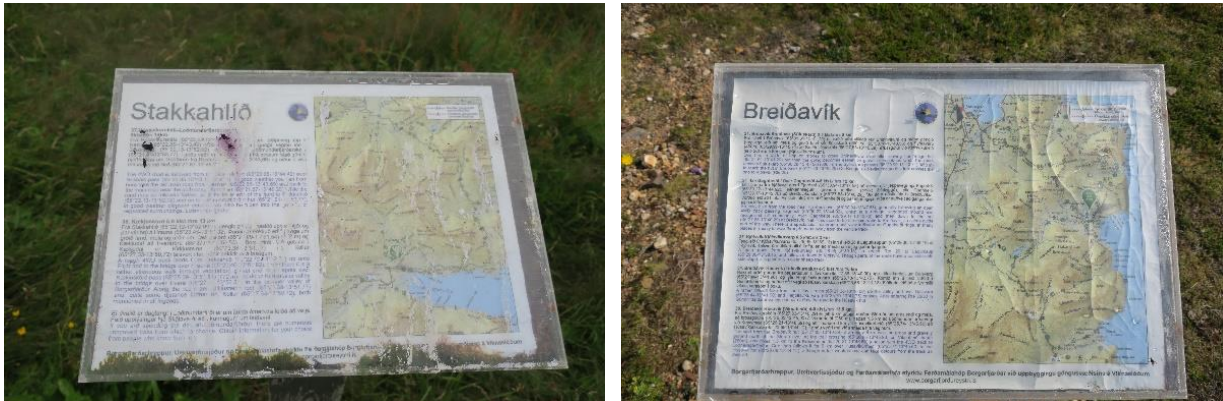
Ástand upphafsskiltis er misjafnt

Ástand þessara upphafsskiltis er nokkuð misjafnt. Flest eru í fínu ástandi en önnur hafa orðið fyrir rakaskemmdum og þarf að skipta út. Þá hafa nokkrir staurar lyfst vegna frostlyftingar og rísa nú of hátt úr jörðu.

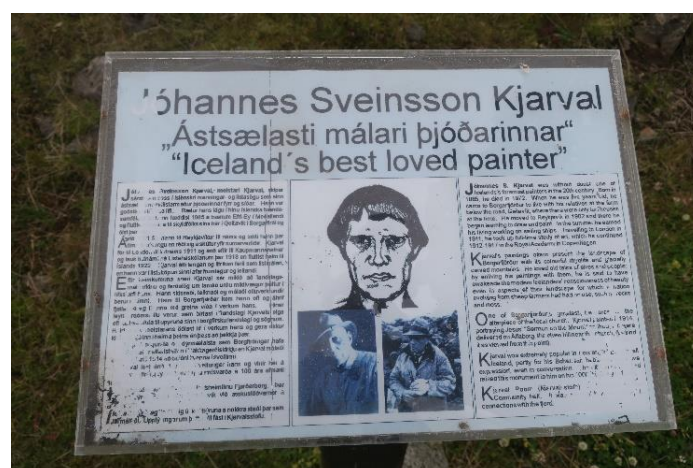
- Við Geitavík er upplýsingaskilti um Jóhannes Kjarval. Skiltið er orðið gamalt og ónýtt en textinn hefur alveg máðst af á nokkrum stöðum og er því torlesinn.

Skiltið um Kjarval er orðið gamalt og illa farið

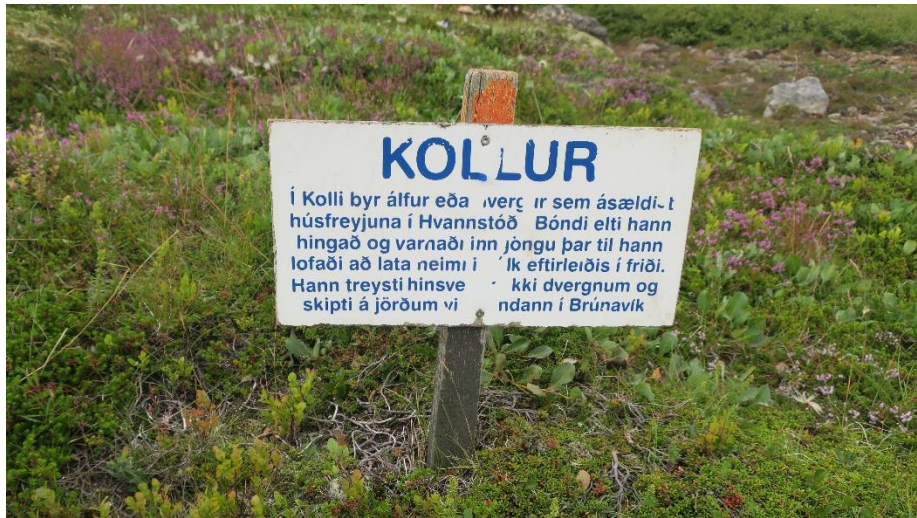
- Við álfasteinininn Koll í Kækjudal er lítið skilti með upplýsingum um steininn. Textinn hefur máðst af á nokkrum stöðum og mætti gjarnan skipta því út fyrir nýtt.

Skiltinu mætti gjarnan skipta út

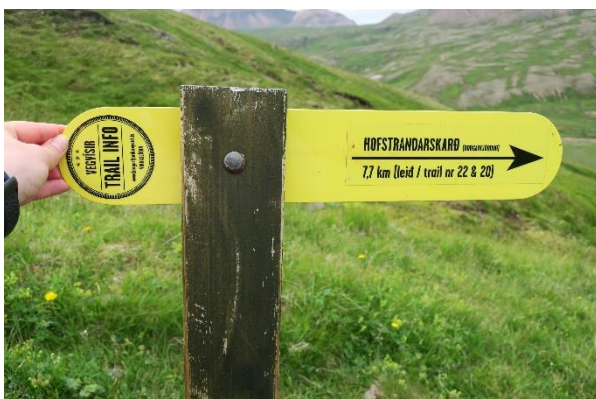
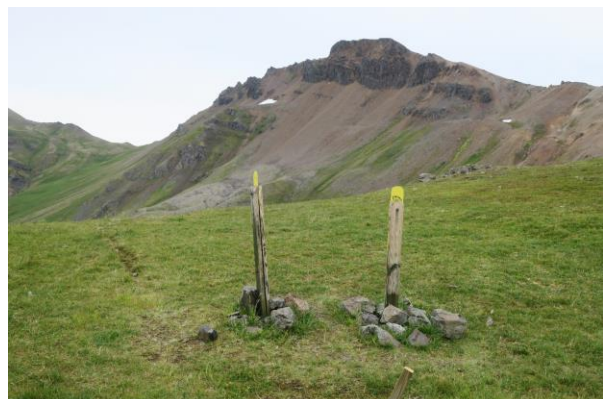
Vegvísar á Víknaslóðum

Þessir vegvísar eru hentugir að því leyti að þeir veðrast lítið þar sem spjöldin eru felld inn í staurana. Aftur á móti eru þeir nokkuð fyrirferðamiklir og þar sem að spjöldin eru felld inn í staurana er ekki hægt að hafa marga vísa á einum staur. Sums staðar eru því nokkrir vegprestar á einum stað sem standa nokkuð dreift og vísa hver í sína áttina. Dæmi um þetta er við Urðarhólavatn en þar eru þrjú vegprestar. Að mati undirritaðrar gætu þeir reyndar verið tveir þar sem sá sem vísar á Víknaheiði gæti verið bakhliðin á þeim sem vísar á Loðmundarfjarðarveg.

Skoða mætti að skipta núverandi vegvísam smám saman út fyrir staura með vísam í margar áttir. Þannig þyrfti bara einn vegprest á hvern stað auk þess sem skýrara væri í hvaða átt hver leið liggur. Til dæmis væri hægt að fræsa upplýsingar um gönguleiðir í viðarplötur og festa á staur úr rekaviði, en viðlíka vegvísa má til dæmis finna víða á Hornströndum. Slíkir vegvísar eru náttúrulegir og falla vel inn í landslagið auk þess að veðrast lítið. Þá yrði viðhald í lágmarki þar sem hvorki þyrfti að mála vegvísana né skipta út límmiðum með upplýsingum um gönguleiðirnar.

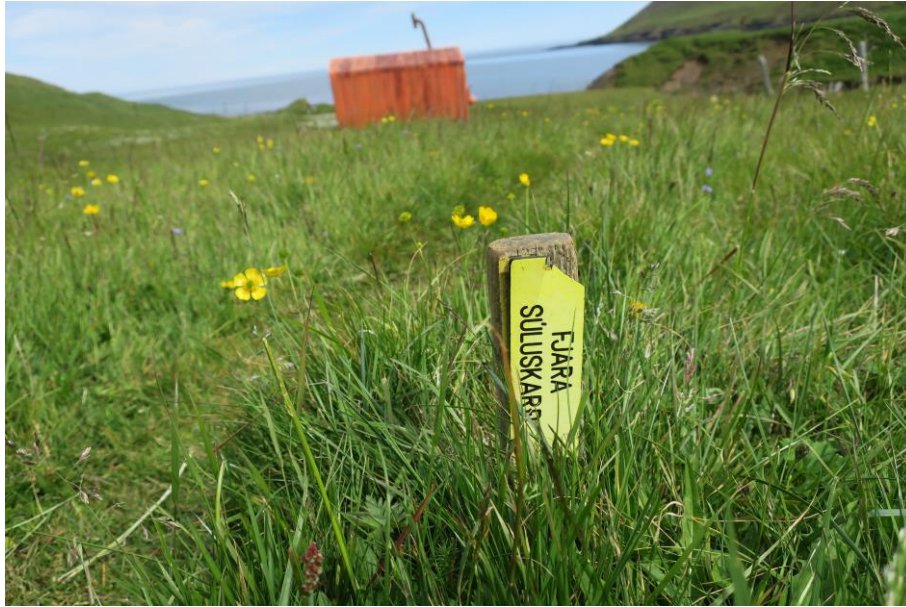
Merking í Brúnavík

Auk hinna eiginlegu vegvísa má á stöku stað finna stikur með áföstum litlum, gulum plastspjöldum og á spjöldunum stendur hvert leiðin liggur. Þessar merkingar eru líklega nokkuð gamlar þar sem þær hafa víða dottið af eða brotnað að hluta.

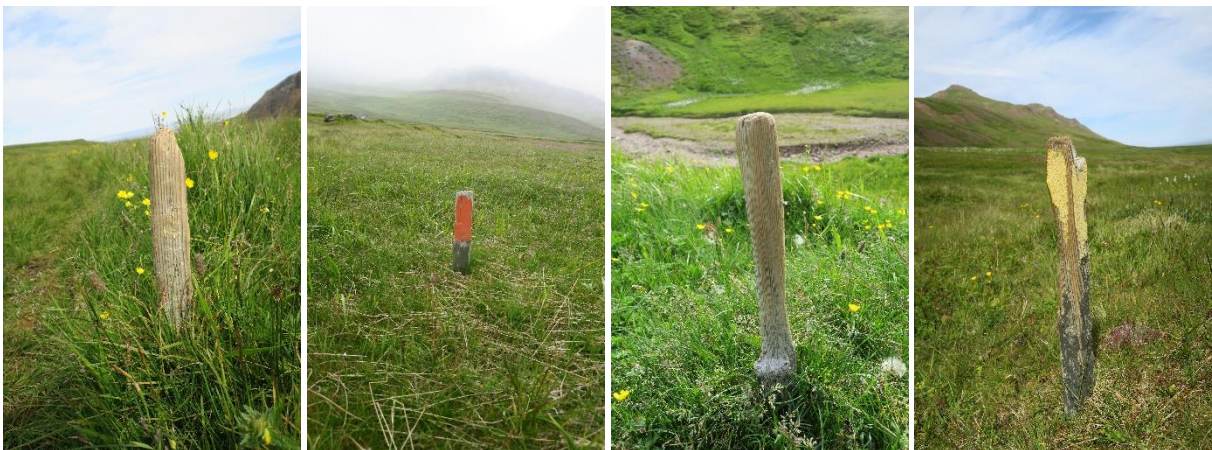
Kominn er tími til að yfirfara allar leiðir hvað stikun varðar. Skipta þarf út gömlum og ónýtum stikum fyrir nýjar og mála þarf allar þær stikur sem enn standa heilar.

Kominn er tími til að skipta út gömlum stikum og mála þær sem enn eru í lagi

Þá leggur landvörður einnig til að hætt verði að mála stikurnar grænar og að þess í stað verði aðeins toppur stikanna málaður. Græni liturinn fellur ekki betur inn í landslagið en ómálaðar stikur heldur getur þvert á móti verið náttúrulegra að hafa viðinn beran. Að mála stikurnar alveg felur einnig í sér meira viðhald en að endurmála toppana á þeim stikum sem þegar eru komnar niður.

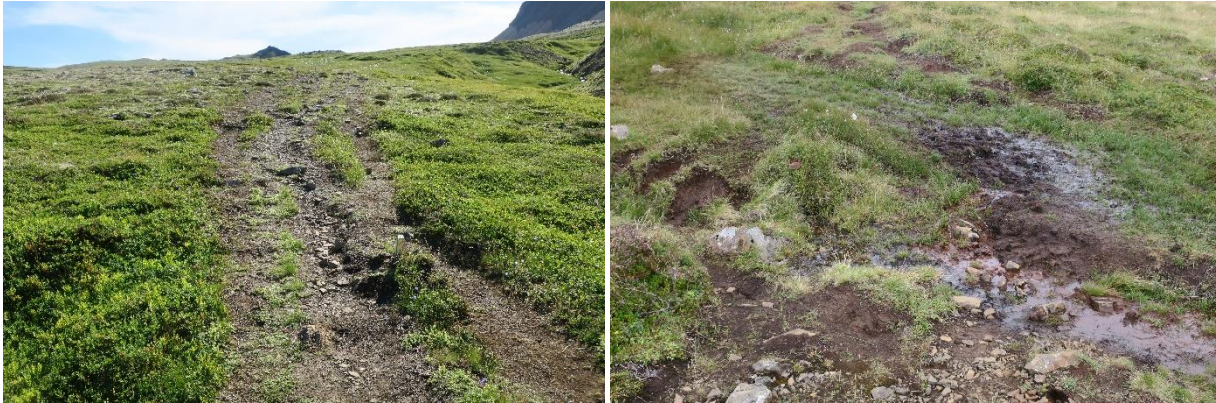
Sums staðar er stígurinn orðinn margfaldur eftir ágang ferðamanna auk þess að skiptast upp í tvennt eða þrennt á nokkrum stöðum. Er þetta sérstaklega áberandi snemma á gönguleiðinni þar sem skortur á áberandi stikum auk mikillar bleytu hafa valdið því að leiðin skiptist upp í margar. Þá virðast fjárgötur eitthvað rugla göngufólk þar sem stikur skortir. Þegar komið er niður úr skarðinu Brúnavíkurmegin er leiðin aftur á móti skýr og í ágætu standi enda er þar talsvert grýttara undirlag en Borgarfjarðarmegin.

Göngustígurinn er víða orðinn breiður og drullugur

Æskilegast væri að leiðin hæfist á Ölduhamri líkt og áður var. Sú leið er talsvert meira aflíðandi auk þess sem undirlendið er þurrara og grýttara og þolir því betur ágang. Hins vegar eru landeigendur á Hofströnd mótfallnir því og á meðan svo er mun leiðin áfram liggja frá Kolbeinsfjöru.

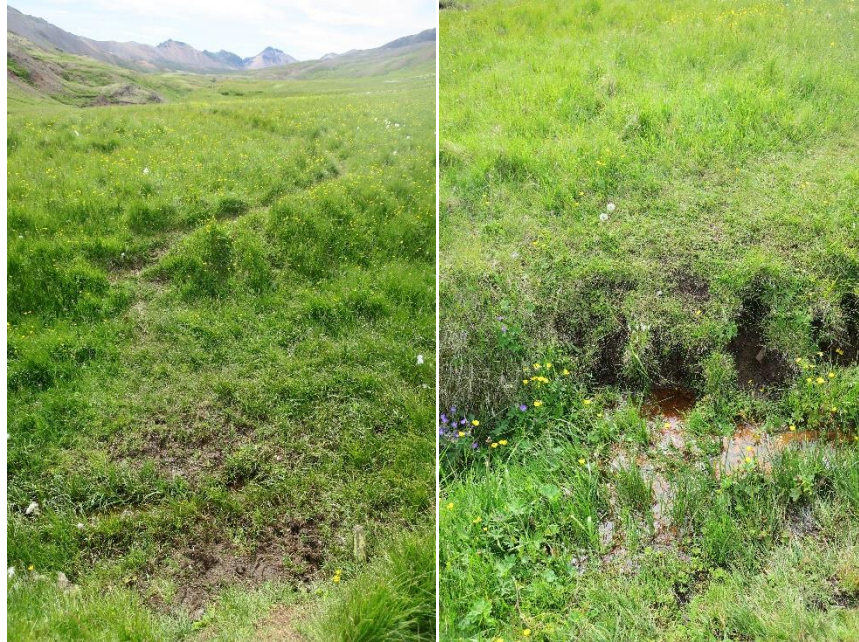
Þegar gengið er inn víkina er gengið nokkuð mikið í mýrlendi. Á nokkrum stöðum er leiðin orðin mjög blaut og drullug, sér í lagi þar sem farið er yfir litla læki. Landvörður hlóð grjóti úr nærumhverfinu í tvær lækjarsprænur í sumar svo hægt væri að stikla yfir þær en það mætti gera enn betur og mynda hreinlega hellulögn yfir lækina. Slík

Drullug svæði. Myndin til hægri sýnir svæði sem er um 2 m á lengd

grjóthleðsla fellur vel inn í umhverfið og ætti að hvíla slæma hluta af leiðinni auk þess að auðvelda göngufólki yfirferðina. Í haust voru einnig settar niður tvær litlar göngubrýr á verstu svæðin. Sjá nánar um framkvæmdir í kafla 5.

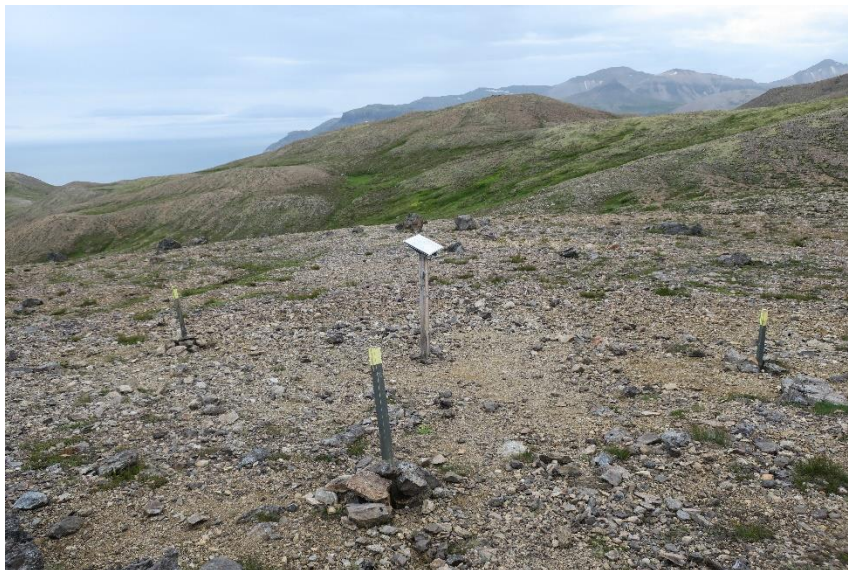
Krossgötur á Kjólsvíkurmelum

Í sjálfu Súluskarði er leiðin ekki þétt stikuð en göngustígurinn þó vel greinilegur. Hið sama verður ekki sagt um Kjólsvíkurmela en þar mætast leiðir 21 og 26 (frá Þrándarhrygg um Kjólsvíkurskarð og niður til Kjólsvíkur). Á melunum er upphafsskilti en vegvísar eru engir og auk þess sárvantar stikur svo ekki er ljóst hvert skal haldið til að fara suður til Breiðuvíkur. Hefur þessi staður verið til nokkurra vandræða en fjölmargir ferðamenn hafa villst þarna á leið sinni til Breiðuvíkur.

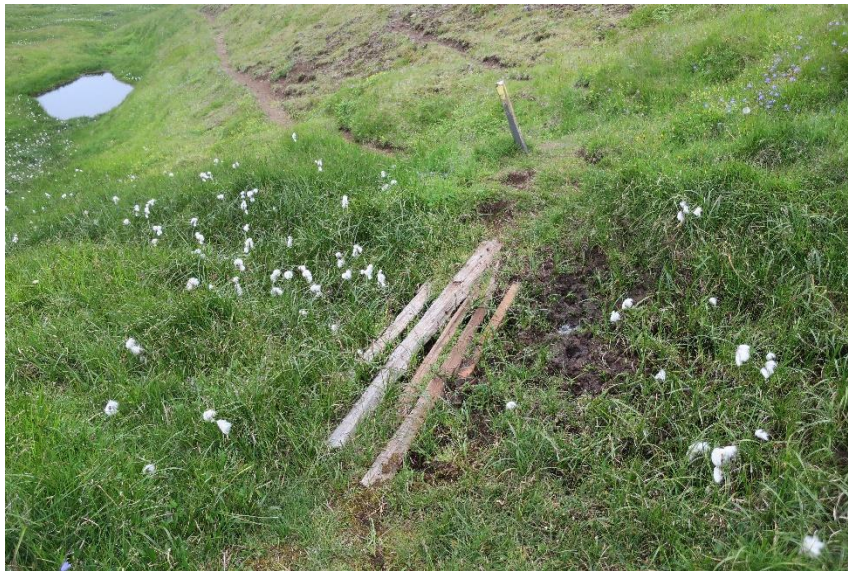
Frá Kjólsvíkurmelum liggur leiðin upp í Kjólsvíkurvarp, austan við Kerlingarfjall, og þaðan um Blautumýri niður að skála FFF. Leiðin er óheppileg að því leyti að á leiðinni upp í Kjólsvíkurvarp er lækkun niður í átt að Kjólsvík og tapast því nokkur hæð sem þarf svo að ná aftur. Við tekur svo heilmikið mýrlendi en þar er leiðin farin að láta ansi mikið á sjá auk þess að vera heldur leiðinleg yfirferðar.

Mikið er gengið í mýri á leiðinni

Undirrituð telur tvo kosti í stöðunni. Annars vegar væri hægt að leggja vinnu í að byggja upp og lagfæra leiðina um Blautumýri til að forðast frekari skemmdir og gera leiðina betri yfirferðar. Það mætti til dæmis gera með því að koma upp litlum trépöllum þar sem mest sér á, hlaða grjóti í drullugustu svæðin eða jafnvel setja niður mottur sem koma í veg fyrir að fólk sökkvi í mýrina en gerir jörðinni einnig kleift að græðast upp. Hins vegar mætti færa stikuðu leiðina þannig að gengið sé vestan megin við Kerlingarfjall og þaðan beint niður að skála FFF. Sú leið er alveg laus við mýrar og þar eru þegar mjög skýrar og góðar fjárgötur auk þess sem komist er hjá því

Hvað verður gert er nokkuð sem Ferðamálahópur Borgarfjarðar verður að ákveða í samráði við landeigendur á svæðinu en undirrituð leggur til að stikaða leiðin verði færð vestar og sú gamla hvíld.

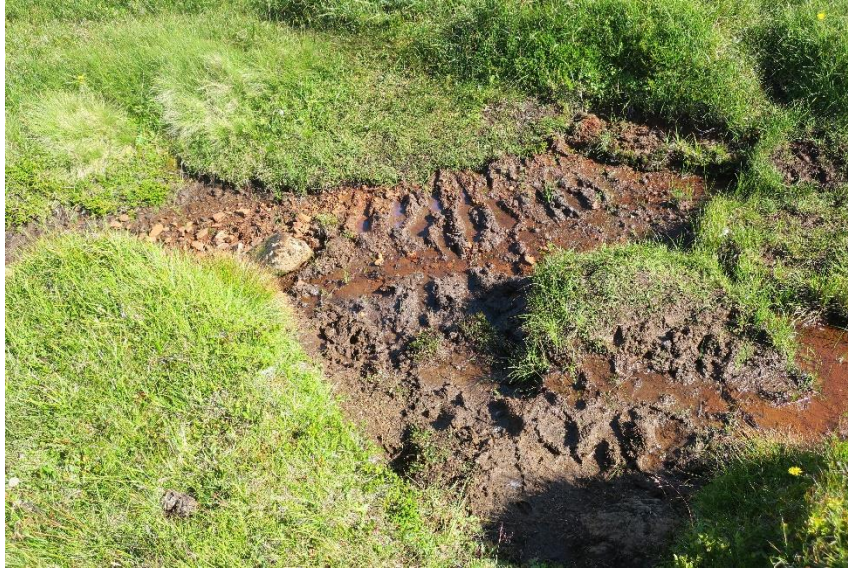
Bæta mætti við nokkrum stikum á upphaf leiðarinnar en þó eru nokkrar vörður á fyrsta kaflanum sem vísa veginn. Gönguleiðin er nokkuð augljós á köflum en það á ekki við alls staðar. Því er mikilvægt að þetta stikun enda alls ekki skýrt hvar skal farið upp í sjálft skarðið. Á köflum er gengið nokkur mikið í drullugu mýrlendi og mætti gjarnan hlaða grjóti í lækjarsprænum sem gera mýrarnar erfiðar yfirferðar. Sums staðar er svæðið þó farið að láta mikið á sjá og því spurning hvort færa mætti leiðina örlítið þannig að sveigt sé framhjá verstu mýrunum. Þetta þyrfti að skoða betur.

Drullusvað

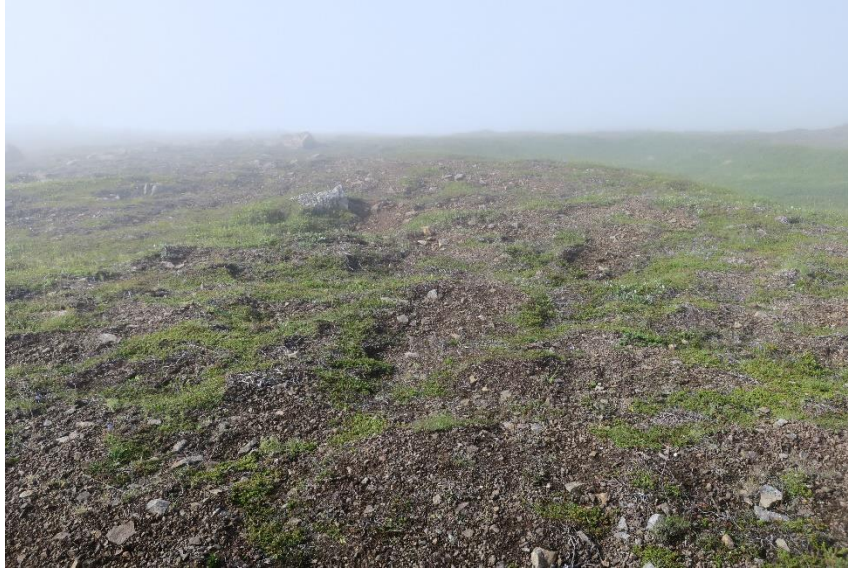
Á Grjótbrún og Hryggjarbrekku er gengið nokkuð mikið í mýrlendi og þar er enginn greinilegur göngustígur. Leiðin er almennt ekki mjög þétt stikuð svo í þoku er auðvelt að villast. T.a.m. er á einum stað farið yfir læk sem skiptist upp í tvær sprænur. Eins og leiðin er stikuð núna skal aðeins fara yfir austari sprænuna en ekki þá vestari. Þetta er þó ekki vel merkt og því afar auðvelt að villast með því að fara yfir báðar spræurnar. Úr þessu má bæta með því að endurskoða og þetta stikunina.

Engin stika sjáanleg

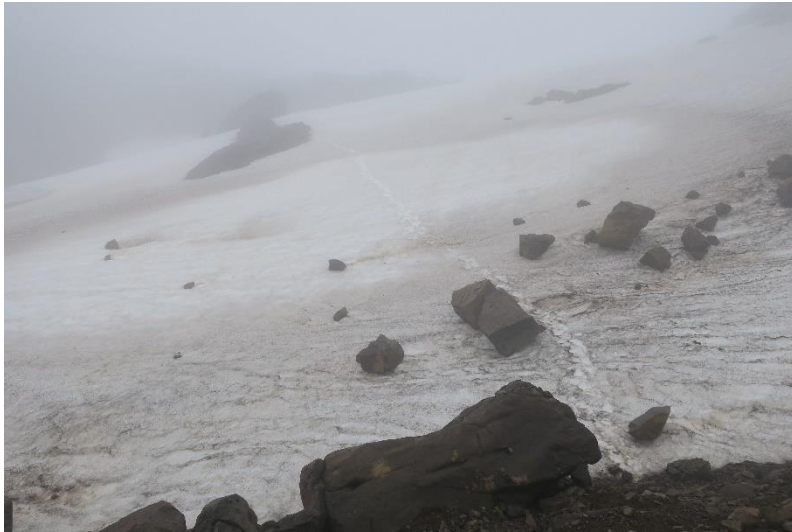
undir snjó í sumar svo ekki var alveg ljóst hvar leiðin liggur. Undirrituð fór Kækjuskörð í mikilli þoku og sá því ekki neinar stikur þar sem farið var yfir snjóinn en úr þessu má auðveldlega bæta.

Fótsporin í snjónum voru eina vísbending landvarðar

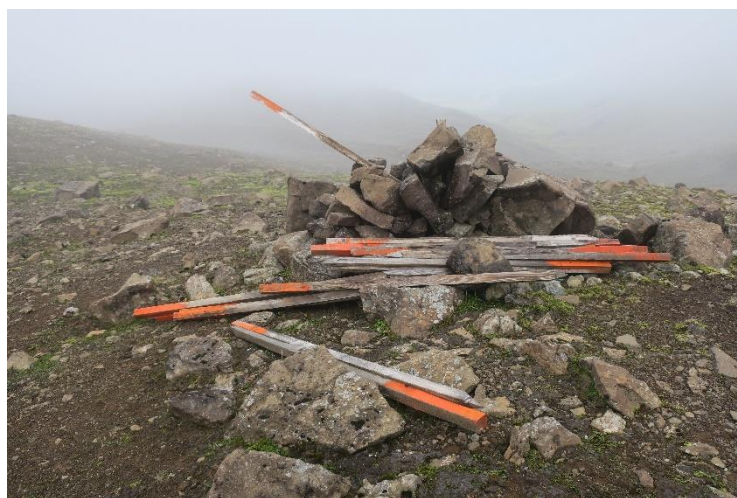
Við eina vörðu á leiðinni liggja 23 heilar stikur (auk einnar brotinnar) í hrúgu. Um er að ræða tveggja metra háar stikur með appelsínugulum toppi.

Hrúga af gömlum stikum

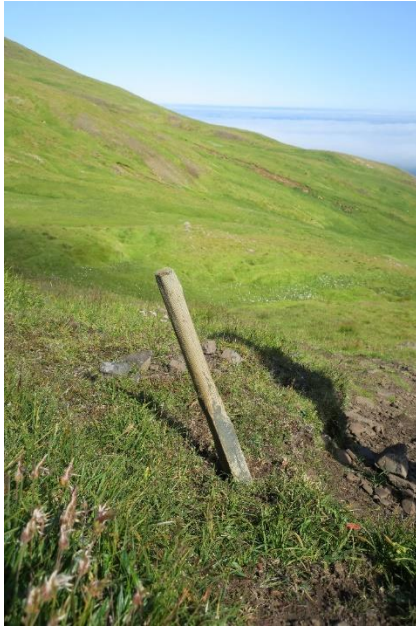
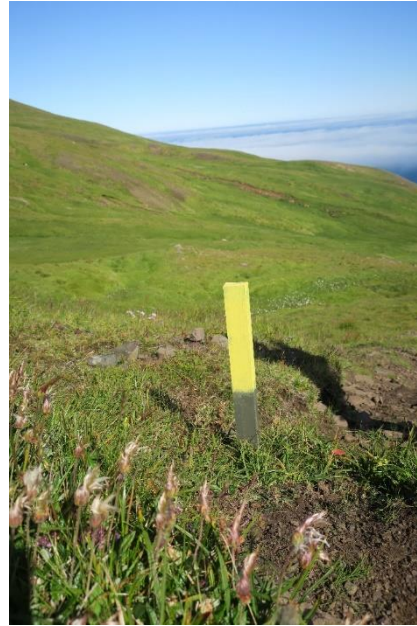
Gamalli stiku skipt út fyrir nýja

Öllum gömlum stikum var skipt út fyrir nýjar og þær stikur sem enn eru í lagi (og eru af nýrri gerðinni) voru festar niður aftur og margar færðar til. Nú eru allar stikur á þessari leið kyffilega fastar og sömu megin við göngustíginn. Allar gamlar stikur voru fjarlægðar og settar í hrúgu við vesturvegg neyðarskýlisins í Brúnavík. Enn á þó eftir að mála gömlu stikurnar.

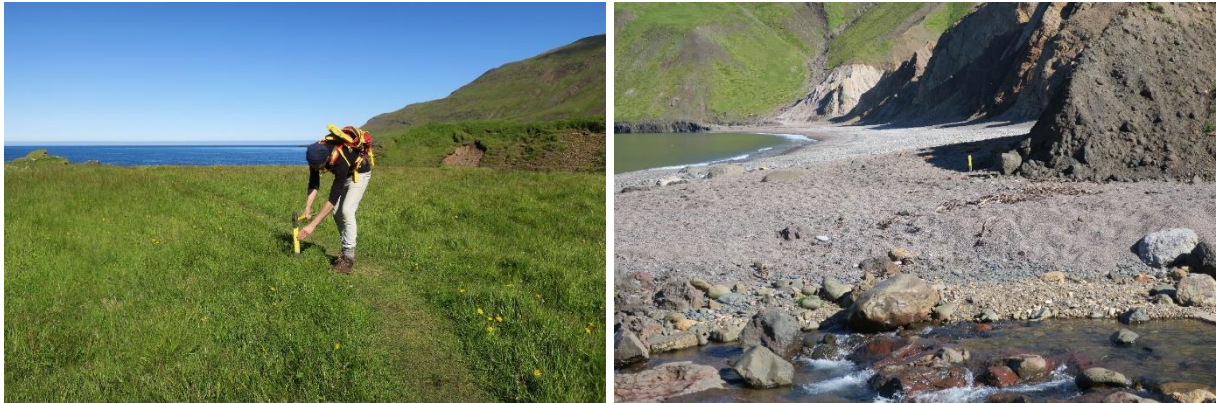
T.h.: Stiku komið fyrir sunnan megin við Brúnavíkurá til að beina göngufólki út í fjöru.

Tveimur stikum var bætt við frá neyðarskýlinu í Brúnavík og niður að Brúnavíkurá (þar sem göngubrú verður vonandi sett niður næsta sumar) til að leiðbeina fólki í rétta átt frá skýlinu. Enn á effir að setja niður vegpresta í Brúnavík. Stiku var einnig komið fyrir sunnanmegin við ána til að beina út í fjöru. Þá var þremur stikum bætt við upphaf gönguleiðarinnar til Breiðuvíkur um Súluskarð, þ.e. þar sem stígurinn byrjar upp af fjörunni.

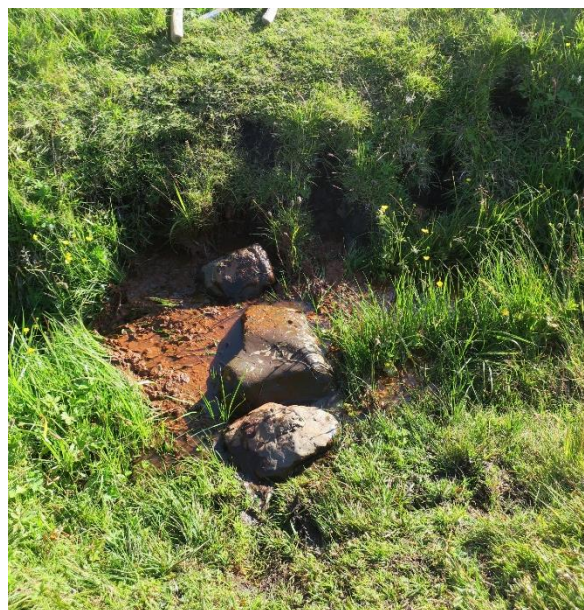
Grjóti komið fyrir á blautum og drullugum kafla

Einnig var stikunin inn víkina (upphaf leiðar 20 um Hofstrandarskarð) löguð. Gamlar stikur voru settar í hrúgu á bakvið stóra steininn hjá upphafsskiltinu við Brotagil. Auk þess var grjóthnullungum komið fyrir í aurugu svæði í mýrlendi. Steinarnir duga vonandi til að fólk geti stiklað yfir drulluna og ekki valdið frekari spjöllum í kring.

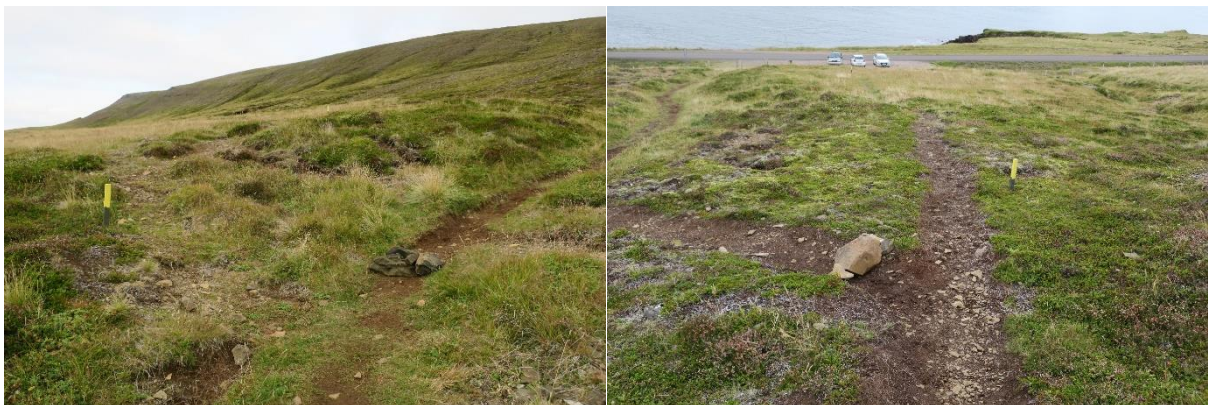
Hlaðið fyrir aðra leiðina en fólki beint að fara hina með stikum

Síðar sama dag fór landvörður og endurstikaði hluta leiðarinnar. Farið var frá upphafsskilti við Kolbeinsfjöru og áleiðis upp hlíðina. Leiðin var endurstikuð; gömlum stikum var skipt út fyrir nýjar og margar stikur færðar til. Hlaðið var fyrir nokkrar leiðir og stikum bætt við til að beina fólki á rétta leið. Í upphafi skiptist leiðin til dæmis strax í tvær og var þar hlaðið fyrir þá leið sem er farin að láta mikið á sjá. Stikum var svo bætt við hina leiðina svo að frekar sé gengi í grýttara undirlendi sem þolir áganginn betur. Áhugavert verður að fylgjast með þróun mála næsta sumar; að sjá hvort göngufólk komi til með að virða hleðsluna og hvort svæðið nái eitthvað að gróa við hvíldina. Næsta sumar mætti einnig útbúa skilti þar sem lokanirnar eru útskýrðar.

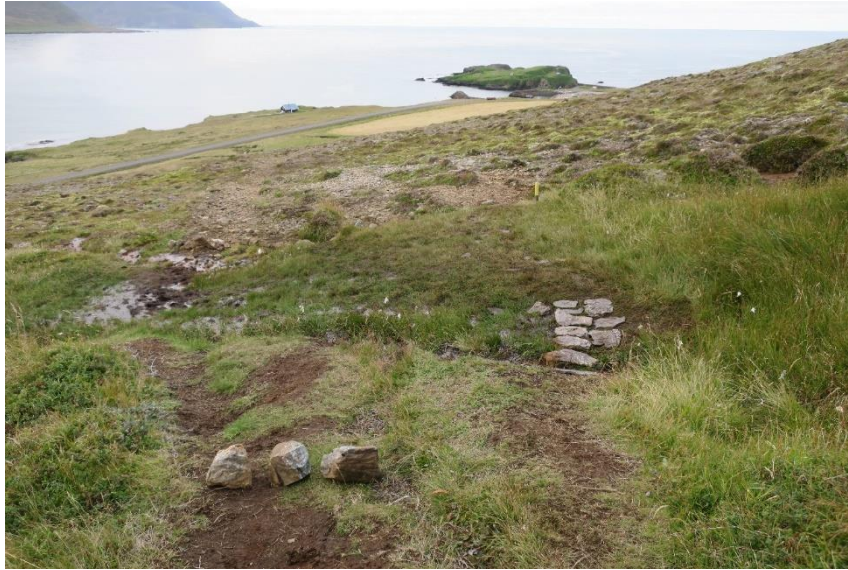
Blautt mýrarsvæði „hellulagt“ og gömlu leiðinni lokað að ofanverðu

Einnig var steinhellum komið fyrir á blautu mýrarsvæði svo hægt sé að ganga yfir án þess að sökkva í drulluna og blotna.

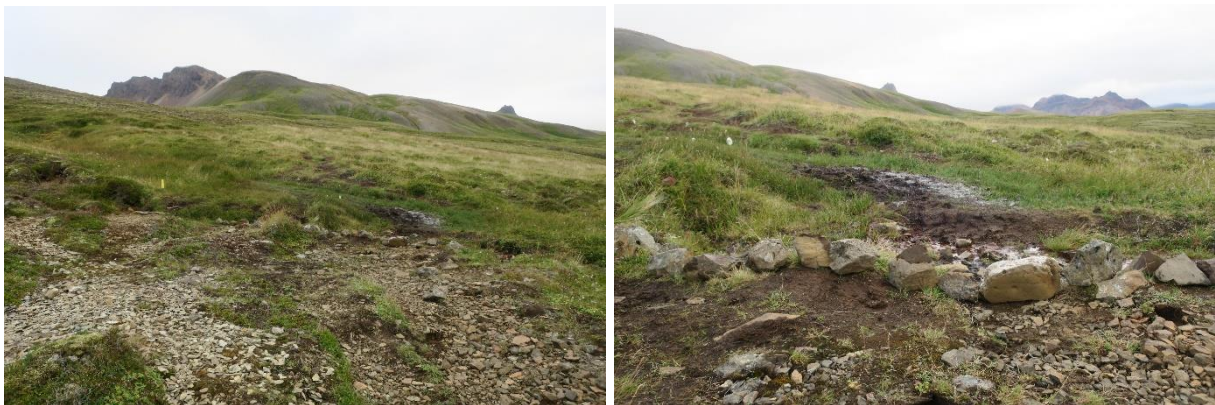
Hlaðið fyrir drullusvaðið og stikum komið fyrir ofan við gömlu leiðina

Á einum stað, þar sem farið er yfir blautt svæði, hefur myndast mikið drullusvað. Þar var hlaðið fyrir drullusvaðið og göngufólki frekar beint upp fyrir drulluna og á grýttari hluta. Þar var flötum steinhellum komið fyrir til að gera leiðina meira aðlaðandi svo líklegra sé að fólk takið smá auka krók og fari yfir á þurrum steinum.

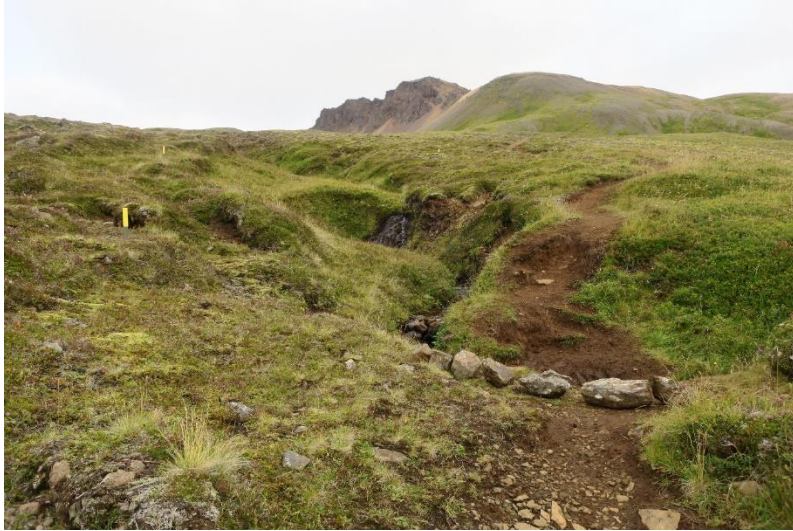
Hlaðið fyrir ljóta svæðið og fólki beint aðra leið með stikum

Farið er yfir aðra lækjarsprænu nokkru síðar en þar hefur myndast drullusvað á árbökkunum og svæðið orðið nokkuð leiðinlegt yfirferðar. Landvörður hlóð grjóti fyrir gömlu leiðina og stikaði nýja leið örlítið ofar þannig að farið er yfir lækinn á öðrum stað. Þar er styttra á milli bakka og leiðin meira aflíðandi svo vonandi verður hún ekki jafn drullug og sú gamla. Hugsunin með þessu er fyrst og fremst að hvíla svæðið sem orðið er ljótt og sjá hvernig gengur að græða það upp á næstu árum. Til stendur að setja einnig niður skilti þar sem ferðamenn eru beðnir um að fylgja nýju leiðinni til að vernda náttúruna.

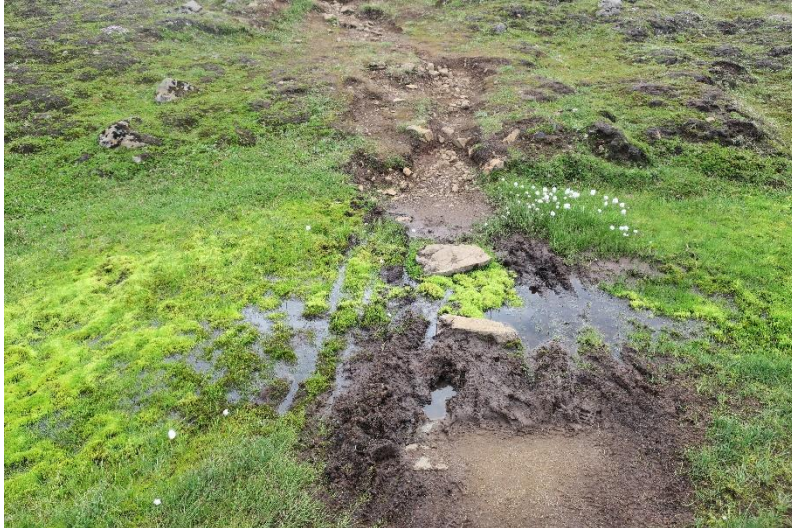
Landvörður gekk tvær leiðir í Stórurð í sumar (leið 9 frá Vatnsskarði og leið 8 frá Vatnsskarðsvegi) og punktaði hjá sér ýmis atriði um ástand þeirra. Leiðirnar eru báðar farnar að láta nokkuð á sjá, til dæmis liggur leið 9 nokkrum sinnum í gegnum dýjamosa og eru þau svæði orðin ansi illa útleikin. Þá mætti gjarnan huga að betri aðgangsstýringu í sjálfri Stórurðinni sem nú þegar er farin að láta mikið á sjá.

Drullusvað í dýjamosa
